Ditt besiktningsprotokoll

Sundbyholm Ramsund 2
Eskilstuna

Besiktningssprotokoll

Typ av besiktning Försäkringsbesiktning	Besiktigad byggnad Huvudbyggnad
Hustyp 1-8 2. Enplan, ej källare, inredd vind	Boarea 136 m ²
Byggnadsår 1935	Grundläggning Krypgrund och källare

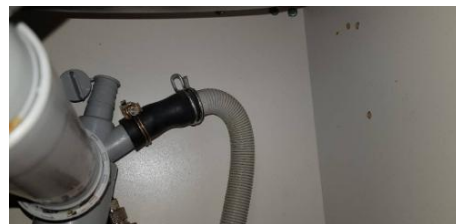
Installationer

Avloppsslang från diskmaskin är inte fast förankrad. Det är branschkrav att avloppsslang från diskmaskin ska vara monterad enligt leverantörens monteringsanvisning. Normalt ska avloppsslangen fästas mot köksbänkens undersida annars riskerar den att skadas eller ryckas loss vilket kan leda till läckage. Förankra avloppsslang enligt leverantörens monteringsanvisning.
