Överlåtelsebesiktning

Överlåtelsebesiktning av fast egendom enligt jordabalken för säljare.

Fastighet: Norrtälje Mälhamra 1:8

Objektsadress:	Mälhamravägen 41, 762 94 Rimbo
Fastighetsbeteckning:	Norrtälje Mälhamra 1:8
Besiktning:	Bas
Besiktningens nr:	EA240430-01
Uppdragsgivare:	Ulf Ytterfalk
Fastighetsägare:	Ulf Ytterfalk
Besiktningensman:	Erik Appel Mail: info@appelbesiktningarab.se Mob: 073-747 10 28
Besiktningensdag:	2024-04-30
Närvarande:	Ulf Ytterfalk samt Erik Appel, Appel Besiktningar AB
Väderlek:	Klart 15°C

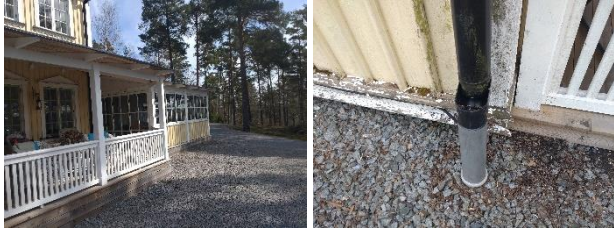
Hängrännor/stuprör	<p>Det rekommenderas att man alltid leder bort allt vatten från stuprören i tex dagvattenledningar eller leder det bort från byggnaden. Det noterades att vissa hängrännor/stuprör har ett behov av justering.</p> <p>Se riskanalys 1.</p>

1. När det finns brister i fasad eller i montaget/underhållet av snickerier, fönster och plåtdetaljer finns det en risk att vatten kan tränga in och orsaka skador i angränsande konstruktioner. När det är sprickor i fasaden/sockeln finns det en risk att vatten kan tränga in och orsaka skador på angränsande konstruktioner samt att sprickan kan förvärras på grund av frostsprängning. När vatten från stuprör inte leds bort genom dagvattenledningar utan får rinna ut i anslutning till byggnaden och när det finns skador på rännor och rör, finns det en risk att man ökar fukttillskottet i grundkonstruktionen och på närliggande konstruktioner som då kan orsaka skador. När marken lutar mot byggnaden finns det en risk att ytvatten kan komma in i grundkonstruktionen och orsaka skador. När det är sprickor på snickerier finns det en risk att vatten kan tränga in och orsaka skador.

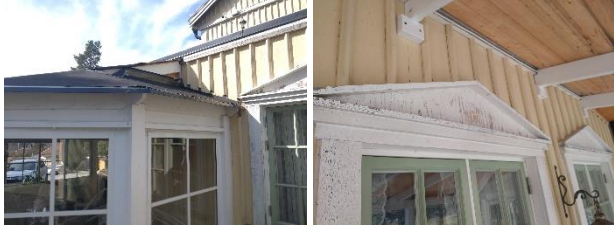
Tak	<p>Det noterades att vissa av yttertaketets plåtar/huvar har visst justeringsbehov samt var inte hela taket belagt vid besiktningen. Det noterades att infästningen till verandataket inte var ordentligt förankrad i husstommen.</p> <p>Se riskanalys 1.</p>

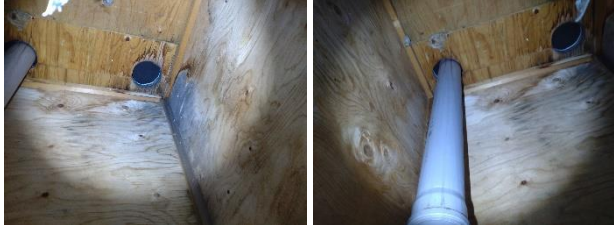
Grundsockel	<p>Det noterades att man vissa sprickor på grundsockeln</p> <p>Se riskanalys 1.</p>
Vind	<p>Det noterades att man har viss missfärgning på undersidan av yttertaket samt viss missfärgning från tex kondens på vissa avloppsrör och ventilationsrör. Det saknades isolering på ventilationsrören och imkanalen.</p> <p>Se riskanalys 2.</p>

2. Otätheter mellan ett varmt och kallt utrymme innebär en risk för konvektionsskador i det kallautrymmet. Varm fuktig luft kan passera genom hål/springor och orsaka missfärgningar. När man fått missfärgning på vinden är det en indikering på att man har fått en förhöjd fuktstatus i luften på vinden så att ett gynnsamt klimat för tillväxt har uppstått. Det kan vara en indikering på att ventilationen inomhus är undermålig. Missfärgningen kan skapa dålig lukt och skador. När det är brister i fogar och om det saknas en plåthuv som skall skydda mot en ökad fukttillförsel i skorstenen, finns det en risk att fukt kan tränga in och orsaka skador på murstocken och på angränsande konstruktioner.
